2006年9月16日佐賀県豪雨による 土砂災害の報告

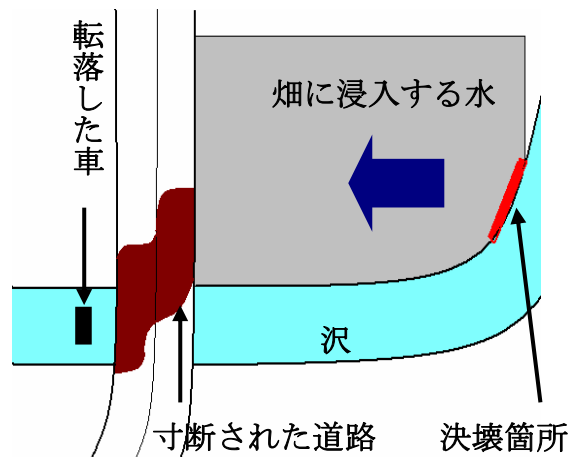
図-3 被災現場の概略図

16日8時25分ごろ、伊万里市黒川町清水（くろがわちょうしみず）の農道（幅約6m）で、通勤・通学途中の親子3人が道路左側の斜面から流れ出た濁流に車ごと押し流され、道路右側のガードレールに衝突した。3人は車外に脱出したが、水の勢いに抗しきれず、2人が約7m下の沢に落ち、車も転落した（図-3）。2人は約3時間後に150mおよび400m下流で、遺体で発見された。道路はアスファルトがえぐれ、寸断されていた。この農道は、伊万里湾沿いの国道204号が冠水し通行止めになったために用いられた迂回路だった。農道に濁流が流れ込んだのは、農道より約20m高いところで沢が決壊し、畑に水が浸入したためだった。

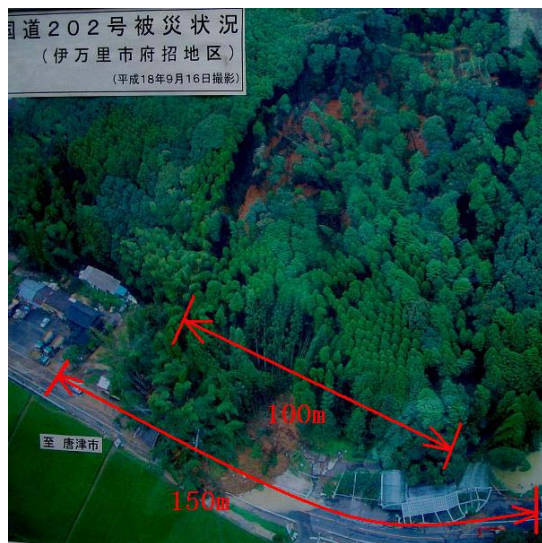
写真-1 府招の地すべり

16日12時50分ごろ、伊万里市南波多町府招（ふまねき）の国道202号わきの山で、幅約100m、奥行き約170mにわたる地すべりが発生した（写真-1）。崩落した土砂により道路の一部が埋没し、家屋2戸が全壊するなどの被害が生じた。山腹に亀裂があり、

以上継続した場合は通行止めを解除するという条件で国道が開放された。地すべりが起こった斜面はスギおよびヒノキの人工林で、下位には粘土層があった。また、地すべり脚部の右端には池があり、普段から水が溜まっていた。

再びすべりが生じる危険があったため、国道は通行止めになり、防護柵や迂回路が設置された。この間に12基の伸縮計が設置され、23日の午後からは、伸縮計の変位が2mm/h以上になった場合は全面通行止めにし、2mm/h未満になりかつそれが3時間

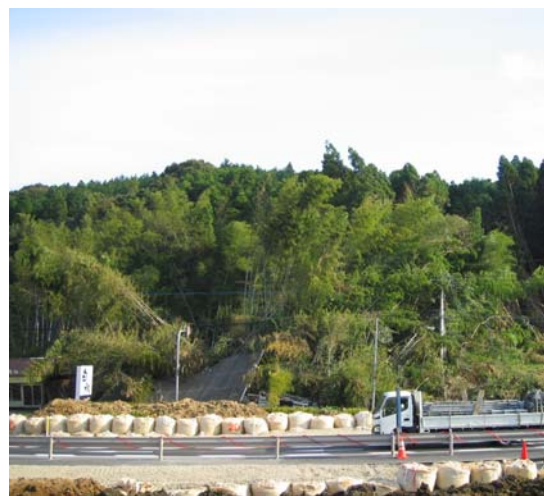
写真-2 地すべり脚部および仮設道路の様子（9月28日撮影）

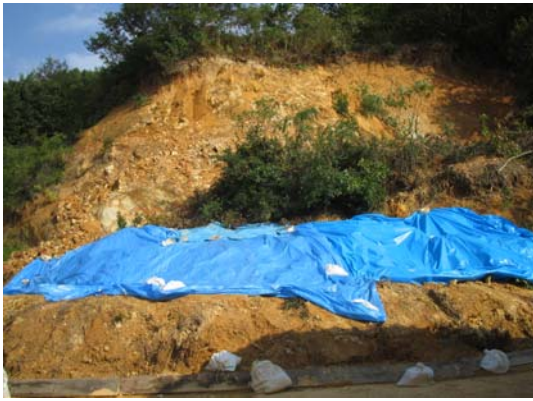
写真-3 虎仙窯の崩壊地 1

崩壊地1（写真-3）の斜面はS80°Wの方向を向いており、規模は幅14.3m、高さ5.5m、崩壊後の斜面長8.5m、崩壊後の斜面の平均勾配38°であった。崩壊前の斜面の平均勾配は約28°であったと推定される。また等価摩擦係数は $\mu = 0.47$ であった。崩落した土砂は斜面の下部に幅11.8m、厚さ0.8m、奥行き7.0mにわたって堆積しており、ビニールシートが掛けられていた。

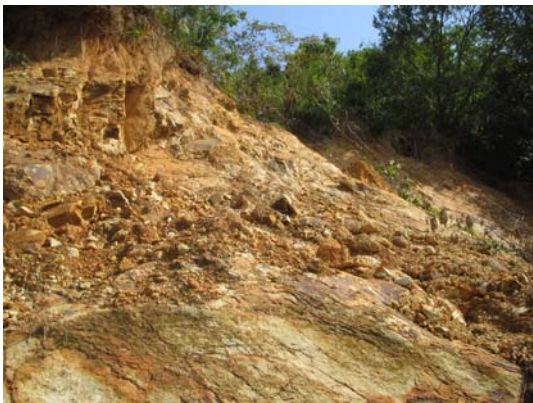
写真-4 崩壊地 1 の滑落崖

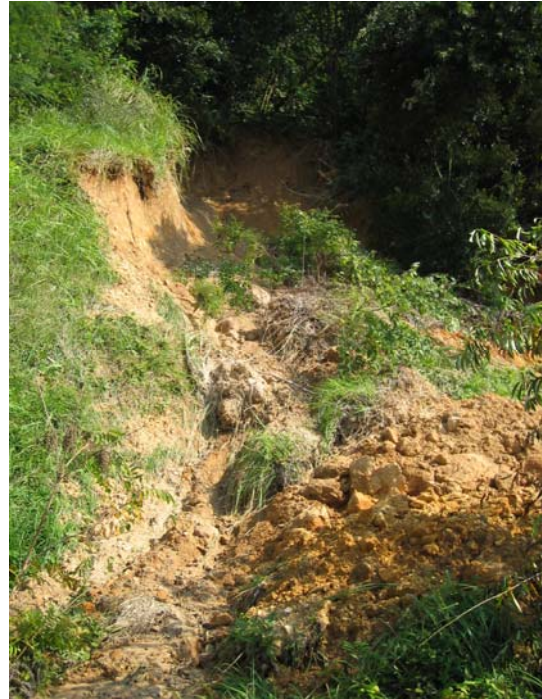
写真-5 虎仙窯の崩壊地 2

崩壊地2（写真-5）は登り窯の裏にあり、斜面はS80°Wの方向を向いており、規模は幅13.1m、高さ6.0m、崩壊後の斜面長13.8m、

崩壊後の斜面の平均勾配34°であった。崩壊前の斜面の平均勾配は29°であったと推定される。また等価摩擦係数は $\mu = 0.50$ であった。この値は崩壊地1の値とほぼ等しい。

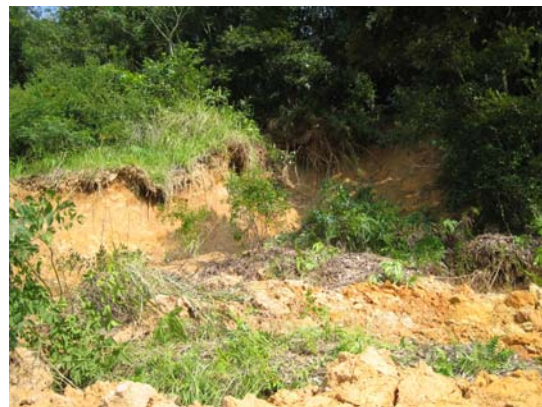
写真-6 崩壊地 2 の土砂体積状況
