長崎県に発生したヒノキのならたけ病

長崎県総合農林試験場 久林 高市
 林業試験場九州支場 橋本 平一

Takashi KUBAYASHI (Nagasaki Agr. and Forest Exp. Stn, Isahaya 854) and Heiichi HASHIMOTO (Kyushu Branch, For. and Forest Prod. Res. Inst., Kumamoto 860)
 Armillaria root rot of Hinoki (*Chamaecyparis obtusa* Endl.) in Nagasaki Prefecture

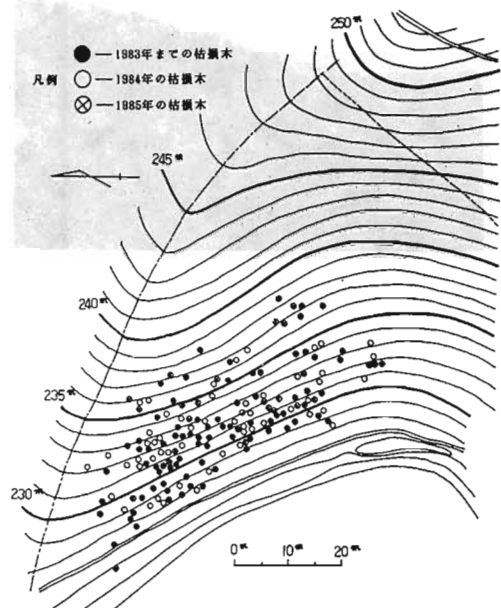
図1 被害木の年次別分布と地形

図1に枯損木の年次別発生経過と位置を示した。枯損木分布の年次経過は、若干斜面上部へ拡大の傾向がみられるが、発生場所はほぼ特定され枯損被害は集団的に現われている。

以上の調査結果のうち、林分内にならたけ菌が一様に生息・分布しながらも、枯損被害が限られた場所に集中しているということから、このような場所は、発病に好適な立地環境条件を満たしていることが示唆された。枯損被害が集中している区域は、地形的にはこの林分のなかの低地に属し、ゆるやかな凹地状であって水分の停滞が考えられる。また、森山¹⁾が報告した地形とも一致する。
