平成28年（2016年）熊本地震によって生じた林地被害状況調査\*<sup>1</sup>黒川 潮\*<sup>2</sup>・北村兼三\*<sup>2</sup>・壁谷直記\*<sup>2</sup>

キーワード：熊本地震、林地被害、山腹崩壊、地すべり

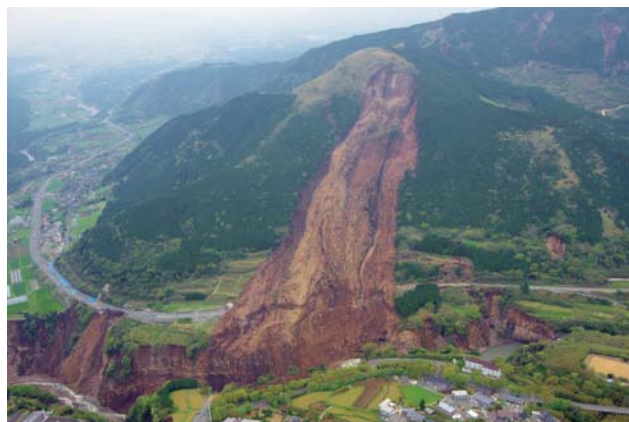
写真－1. 南阿蘇村立野で発生した深層崩壊

ヘリコプターによる上空からの被害状況調査は、前震翌日の4月15日及び本震翌々日の4月18日に実施した。前震後の調査において、確認出来た山腹崩壊地は2012年九州北部豪雨時に発生したもののみで、熊本地震によって新たに発生したものは確認出来なかったが、18日の調査においては阿蘇市および阿蘇郡南阿蘇村周辺において、深層崩壊、表層崩壊、緩斜面における地すべ

り性の崩壊等、特に多くの山腹崩壊地が見られた（写真－1、2）。前震後と本震後の比較から、今回の地震活動で発生した大規模な

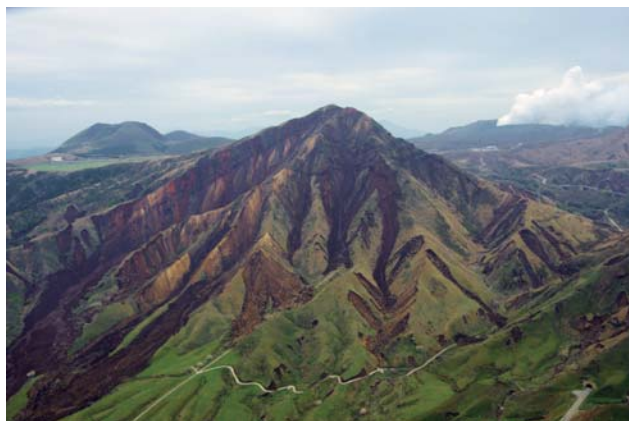
写真－2. 烏帽子岳で発生した表層崩壊

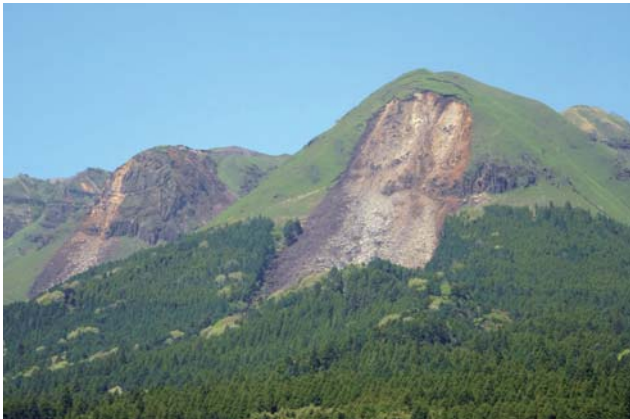
本調査地は阿蘇山の北外輪山に発生した崩壊地で、源頭部の崩壊の深さは浅く、表層崩壊とみられるが、土壌層は極めて浅く、主としてその下の岩盤層が地震により崩壊したものと考えられる(写真-3)。崩壊および岩石の移動範囲は斜面の長さ550m×幅100m、崩壊の深さ3m程度で、面積は約4haと推定される。地質は安山岩および火砕流堆積物を起源とする礫、砂及びシルトで、土壌は、主に阿蘇火山噴出物(主に火山灰ローム)を母材とするもので上部は黒ボク土である。植生は頂上から250m程度が草原・原野で、その下がスギ、ヒノキ林となっていた。草原部分の岩盤崩落に伴い移動した岩石は下部の森林に流入したが、森林内で移動を抑制し下流への被害拡大を防止していることが確認出来た(写真-4)。

写真-3. 阿蘇市狩尾地区の山腹崩壊地

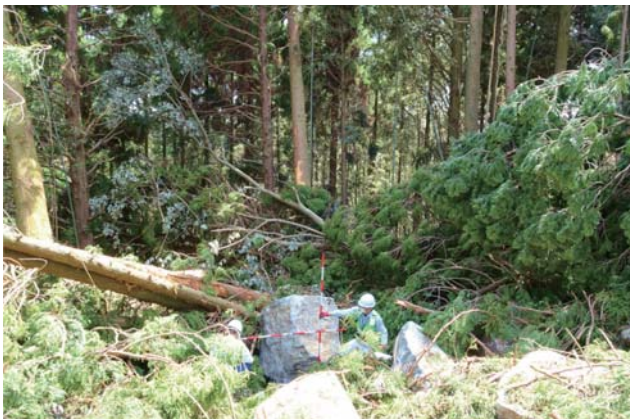
写真-4. 崩落した岩石の停止状況

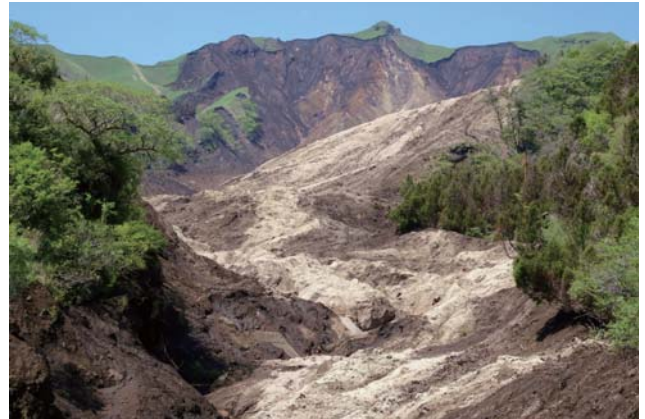
本調査地は御竈門山東側斜面に発生した崩壊地で、源頭部の崩壊の深さはやや深く、3m程度はあるとみられる(写真-5)。黒ボクを上部に持つ土壌層(火山灰ローム層)の下に存在していた火砕流堆積物を起源とする軽石層が1km以上も流下していた。崩壊地の植生は草原・原野であった。斜面の長さは300m、幅は200m程度と推定される。この崩壊に伴う土砂の移動によって、治山ダムが破壊している状況が確認出来た。

写真-5. 南阿蘇村内早川地区の山腹崩壊地

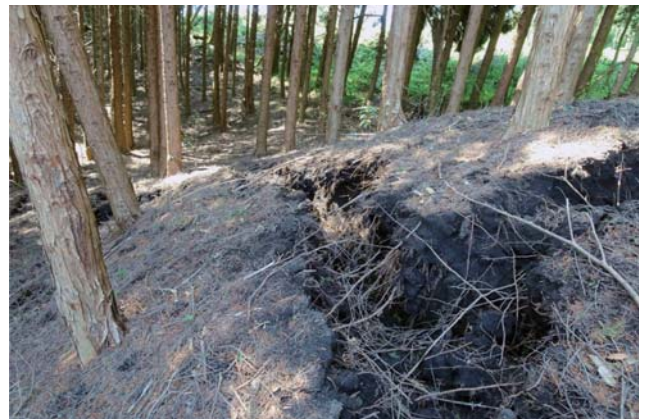
熊本地震発生から2ヶ月が経過した6月19日から30日にかけて、梅雨前線の影響で西日本を中心に大雨となり、被災地周辺で特に激しい雨となった。九州各地では土砂災害等が発生し、熊本県で死者6名、福岡県で行方不明者1名の人的被害が発生した。林業関係でも山腹崩壊のほか林道被害、苗木および苗畑施設の浸水被害等が発生し、熊本県では新たな被害額を117億円と推計している(8月2日現在)(熊本県, 2016a)。林地内では地震により生じた多数の亀裂を確認しており(写真-6)、林野庁が実施した航空レーザ測量による調査においても広範囲に亀裂が分布していることが示されている(林野庁, 2016b)。これらが大雨による崩壊地の拡大および新たな山腹崩壊が発生の一因となると考えられることから、新たな被害の拡大には今後も十分に警戒する必要がある。

写真-6. 森林内に発生した亀裂
