2006年9月16日佐賀県豪雨による 土砂災害の報告

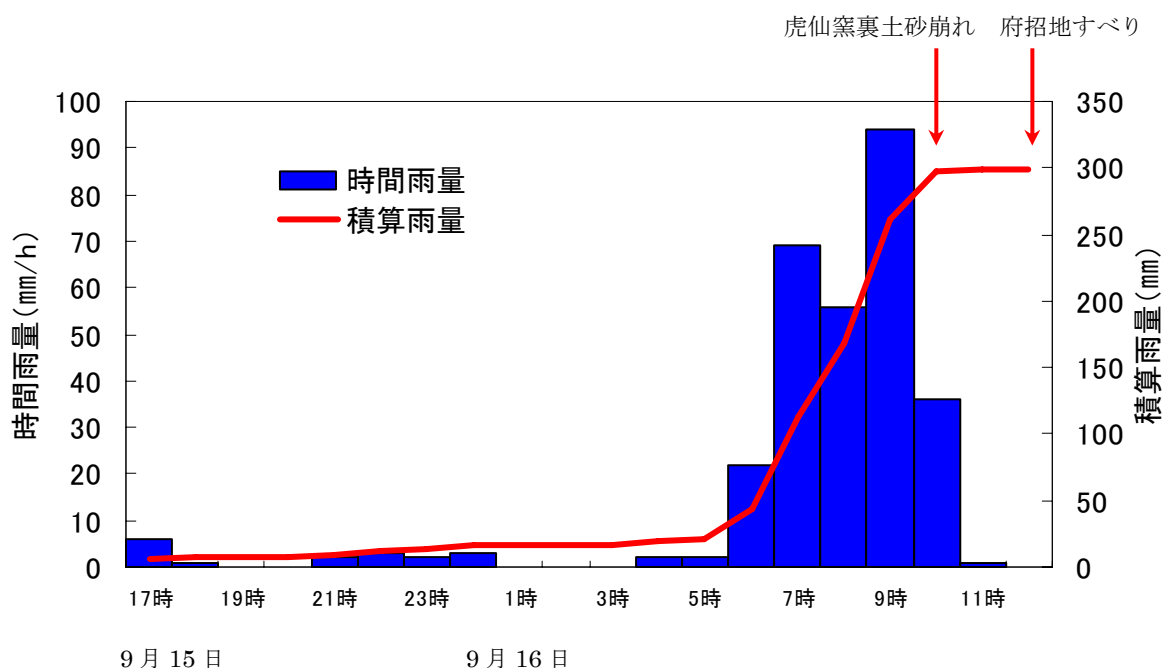
図-1 伊万里市立花町の観測雨量

佐賀県伊万里市では9月14日に降雨はなかったが、15日の17時以降降雨が記録され、16日の6時まで時間雨量10mm未満の雨が断続的に観測された。その後雨は強度を増し、7時以降は時間雨量50mmを超える非常に激しい雨となった。最大1時間降水量は10時10分までの99mmで、これは伊万里における観測史上1位の値である。12時までの総雨量は299mmで、これは9月の月間降水量（478mm）の約63%に相当する。

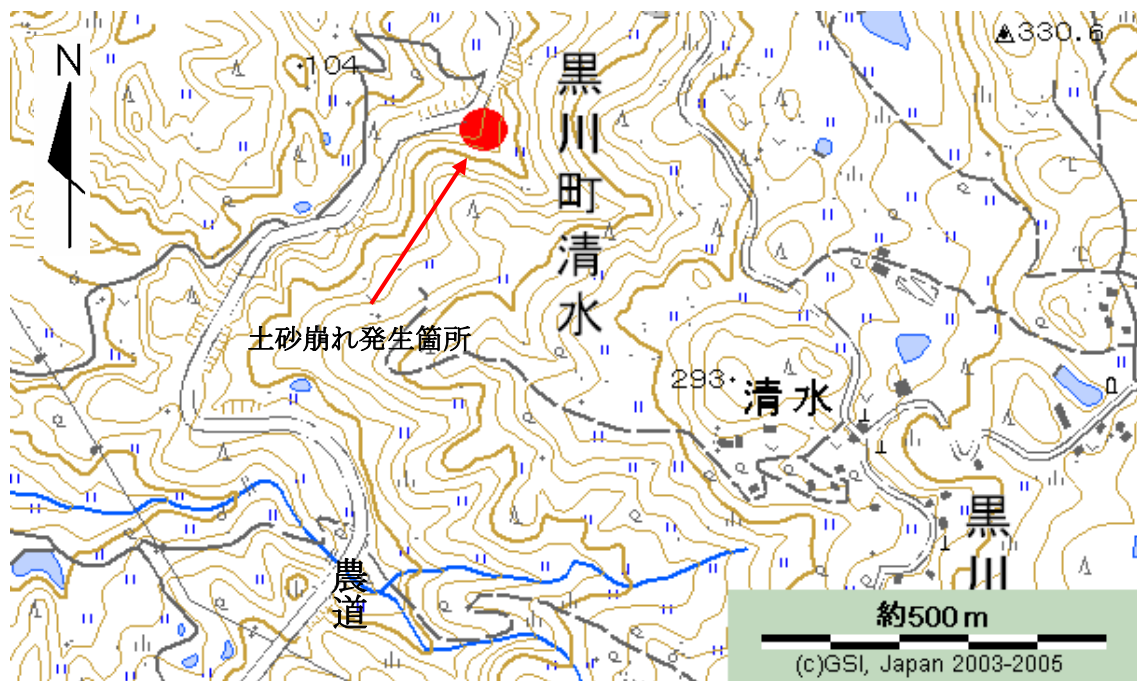
図-2 土砂崩れ発生箇所（伊万里市黒川町清水）

16日8時25分ごろ、伊万里市黒川町清水（くろがわちょうしみず）の農道（幅約6m）で、通勤・通学途中の親子3人が道路左側の斜面から流れ出た濁流に車ごと押し流され、道路右側のガードレールに衝突した。3人は車外に脱出したが、水の勢いに抗しきれず、2人が約7m下の沢に落ち、車も転落した（図-3）。2人は約3時間後に150mおよび400m下流で、遺体で発見された。道路はアスファルトがえぐれ、寸断されていた。この農道は、伊万里湾沿いの国道204号が冠水し通行止めになったために用いられた迂回路だった。農道に濁流が流れ込んだのは、農道より約20m高いところで沢が決壊し、畑に水が浸入したためだった。

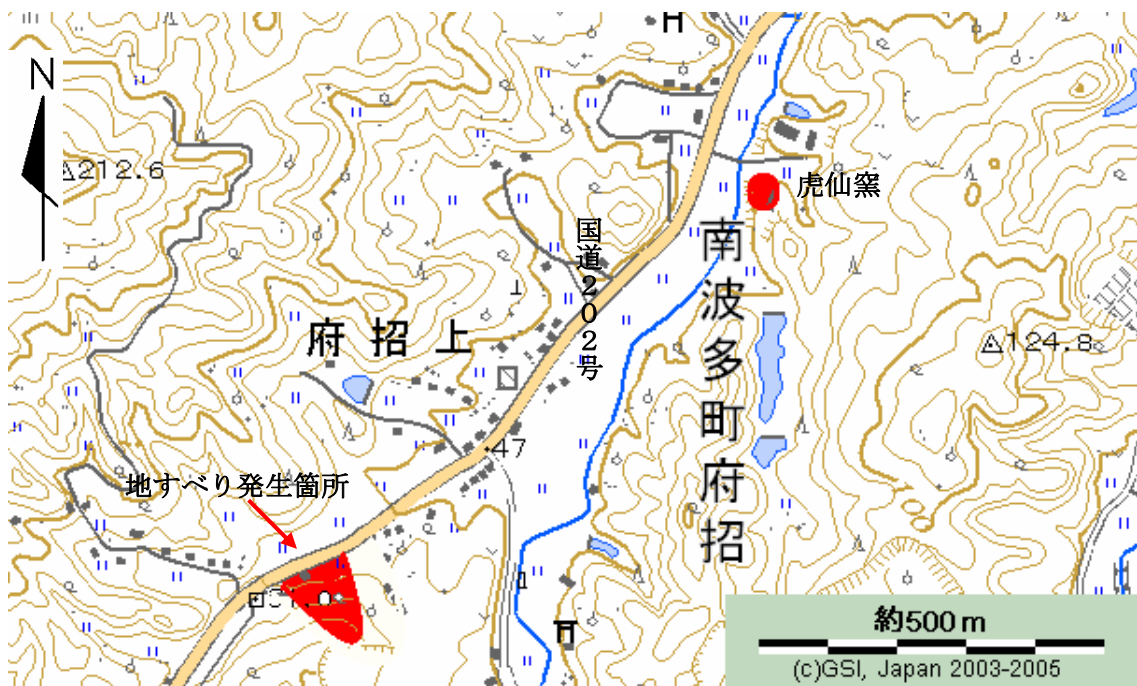
図-4 地すべりおよび土砂崩れ発生箇所（伊万里市南波多町府招）

16日12時50分ごろ、伊万里市南波多町府招（ふまねき）の国道202号わきの山で、幅約100m、奥行き約170mにわたる地すべりが発生した（写真-1）。崩落した土砂により道路の一部が埋没し、家屋2戸が全壊するなどの被害が生じた。山腹に亀裂があり、

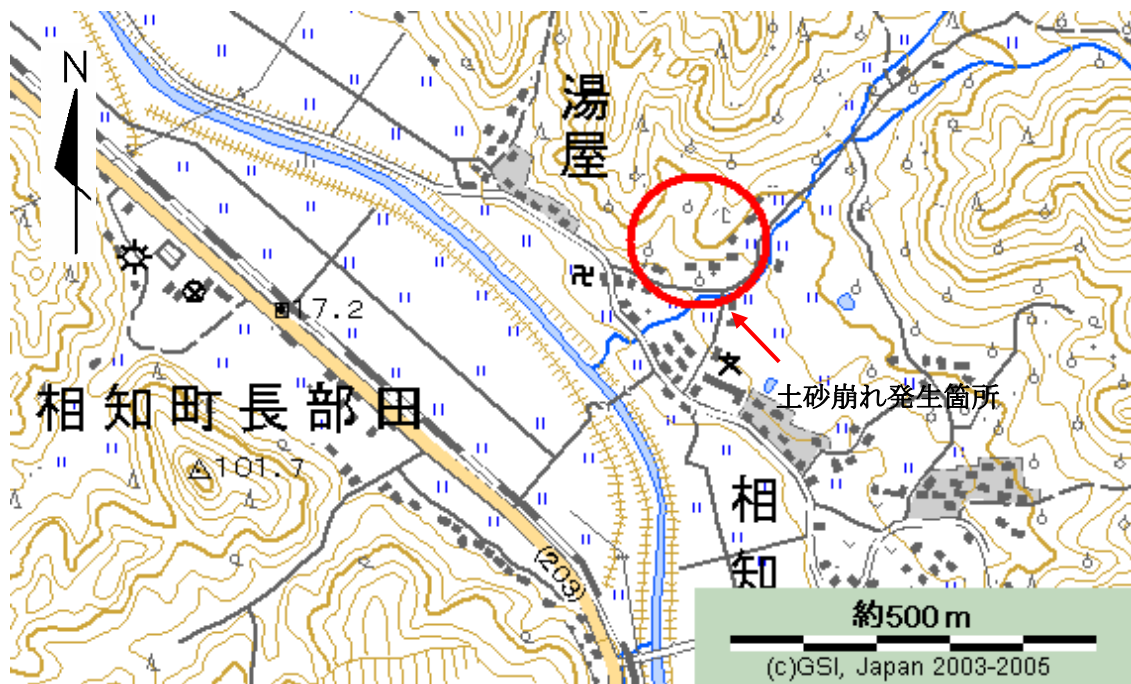
図-5 土砂崩れ発生箇所（唐津市相知町田頭）

の土砂崩れが挙げられる。唐津市付近では、16 日午前 8 時 30 分までの 1 時間に約 110mm の降雨を記録した。土砂崩れが発生したのは 10 時 45 分ごろである。山に沿って並んだ集落の背後の斜面が幅 300m、高さ 50m にわたって崩れ、土砂で家屋が屋根の近くまで埋まる、崩土とともに流下した樹木が窓を突き破って家屋に侵入する等の被害をもたらし、民家 1 棟が全壊、4 棟が半壊、3 人が軽傷を負った。また住宅を結ぶ坂道が土砂で埋没し、住宅数戸が孤立状態になった。
